Wurzeln und Risse im Rohr

Wasserverband beginnt mit Sanierung der Abwasserleitung zwischen Bühren, Dankelshausen und Scheden

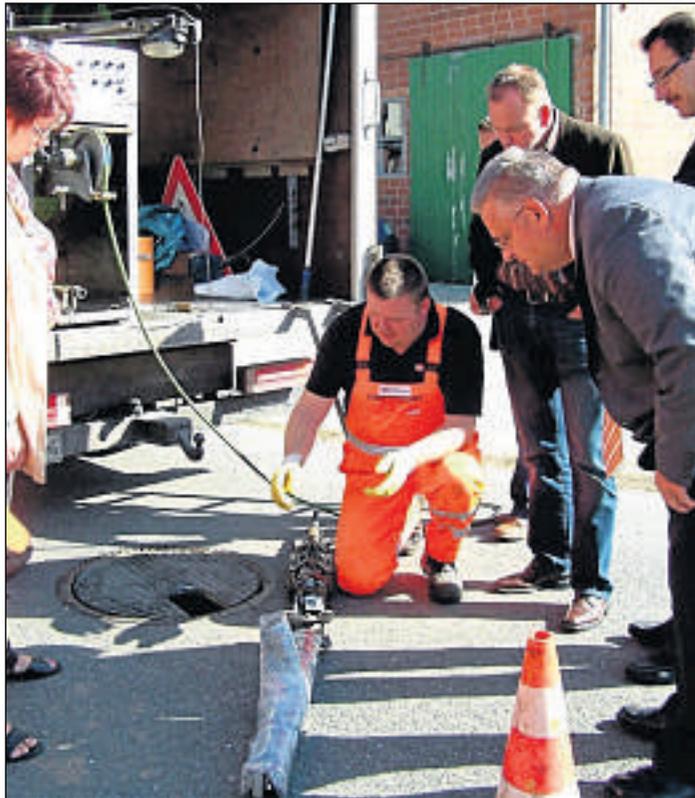
Eine Kanalkamera wird für die Rohrkontrolle vorbereitet: Die Geräte sind zusätzlich mit einer Fräse ausgestattet, um zur Vorbereitung des Schlauch-Relining-Verfahrens das Wegschneiden von Wurzeln oder das Glätten der Rohrwände zu ermöglichen. Foto: nh

Die Vorarbeiten haben bereits begonnen: Ein Roboterwagen hat die Wurzeln im Rohr zurückgeschnitten und die Innenfläche geglättet. Jetzt kann es mit dem etappenweisen Einzug der harzgetränkten Schläuche losgehen. „Die Arbeiten dürften bis Ende Oktober dauern, wenn alles wie geplant läuft“, so Steinhoff. Neben den rund 2100 Metern Leitung werden ebenfalls 36 Schachtbauwerke auf diesem Abschnitt repariert. „Auch hier zeigt die Modernisierung positive Wirkung. Wir werden etwa jeden zweiten Schacht zurückbauen können“. (bon)

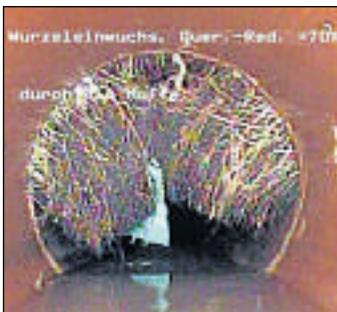
Wurzelgeflecht ragt in ein altes Steinzeugrohr: Bilder wie dieses belegen den Sanierungsbedarf der Abwasserleitung zwischen Bühren, Dankelshausen und Scheden. Der Wasserverband Peine hat mit den Vorarbeiten bereits begonnen. Foto: nh

DRANSFELD. Die Videobilder der Kanalkamera brachten es ans Licht: Nicht gut bestellt ist es um die Abwasserleitung zwischen Bühren, Dankelshausen und Scheden. Wurzelwerk wächst nahezu ungehindert durch marode Fugen ins Steinzeugrohr und droht die Leitung zu verstopfen. An anderen Stellen finden sich lange Risse in der Rohrwand, die die Dichtigkeit des Bauwerks beeinträchtigen.
